## Wanderung durch und um Kronenburg herum

Heft 2  
Die Burg

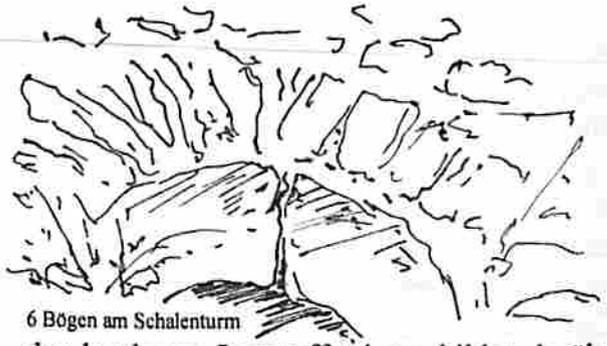
6 Bögen am Schalenturm

durch schwere Lavatuffsteine gebildet, darüber hat man zur Entlastung aus schmalen Bruchsteinen einen Gewölbebogen gemauert. Der Innenraum des Turmes ist leider zugeschüttet. Es ist davon auszugehen das auch hier noch eineinhalb Stockwerk die Burg im Erdreich liegt.

dem heutigen Eindruck scheinen die Türme im unteren Bereich massiv gewesen sein. Der rechte Turm ist jedoch stark abgetragen. Der Schalenturm gegenüber der Doppelturmanlage ist zum Teil erhalten geblieben. Aus dem Erdreich ragen zum Teil die Durchgänge zu den Wehrgängen heraus. Die Bögen werden

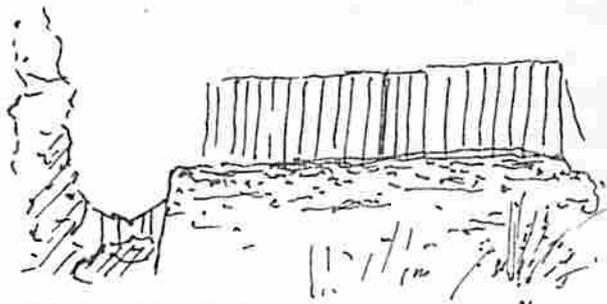
8 Plattform des Bergfrieds

Von der Doppeltoranlage gelangt der Besucher zum Rest des Bergfrieds. Die neue Plattform rechts scheint aber nicht die alten Grundrißformen bedacht zu haben. So sind einzelne Bauelemente schwer zuzuordnen.

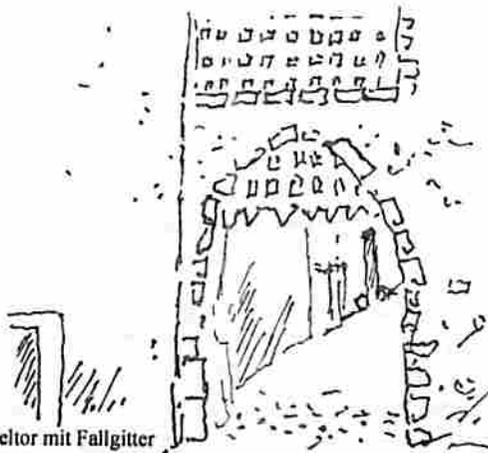
2 Mittelort mit Fallgitter

Um die ganze Wehrhaftigkeit der Burg zu erfahren, sollte man von Nordtor ausgehen. Hier durchschreitet man eine der Ummauerungen der gesamten Anlage, hier war die Bürgersiedlung. Man geht von dort gerade weiter zum Mittelort. An den Seiten erkennt man die Laufrippen des Fallgitters. Jetzt betritt der Besucher den Adelsteil, rechts und links standen die

Herrenhäuser und die Gemeindekirche. Weiter geht es zum nächsten Tor am jetzigen Burghof, der sogenannten Vorburg. Der eigentliche Aufgang zur Burg verlief über den Hof des neuen Burghauses (heute wieder zugänglich), wo die Burgpforte war und über das spätere Gelände der Tellspiele. Der jetzige Aufgang am Mittelort ist erst nach dem Weltkrieg errichtet worden.

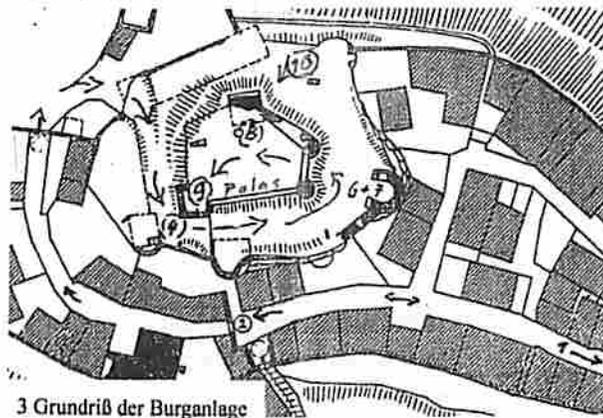
3 Grundriß der Burganlage

Zur weiteren Auseinandersetzung mit den Resten der Burgmauer benutzen wir den ursprünglichen Weg vom neuen Burghof. Man geht den Weg nach links weiter und findet an dem noch stehenden unteren Treppenturmrest noch Mauerreste eines Burgtors an dieser Stelle. Hier war das Tor Nr. 6. An der Mauer ist noch der

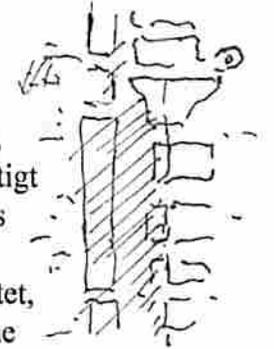
4 Seitenpfosten

linke Seitenpfosten aus Lavatuff zu erkennen und darüber Ansätze für ein Gewölbe. Hinter der Mauer ist ein Ösenstein sichtbar, mit dem das Tor befestigt wurde. Die Kanten des Gebäudes wurden aus Lavatuffsteinen errichtet, was auch auf eine frühe Bauzeit deutet.
